**Carta N3552 /2021/DESC - CRPP - ENERGISA MT**

**Cuiabá, 18 de agosto de 2021**

**Assunto: Interrupção de Energia**

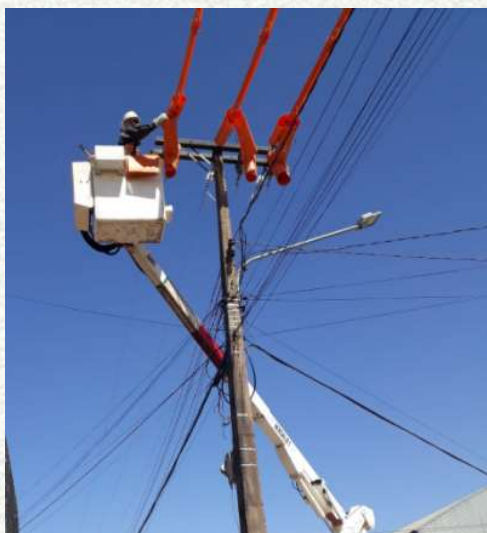
*Figura 1 - Equipe de Linha Viva executando troca de condutores*

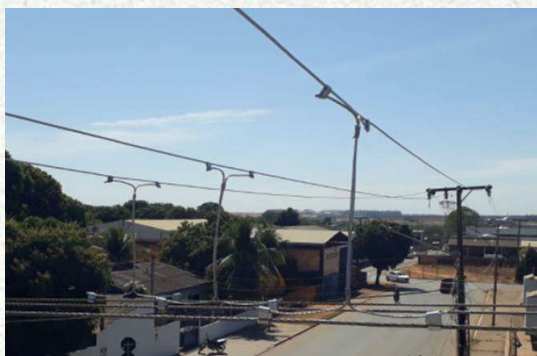
*Figura 2 - Equipe de Linha Viva executou troca do fly-tap deixando o mesmo "duplado"*

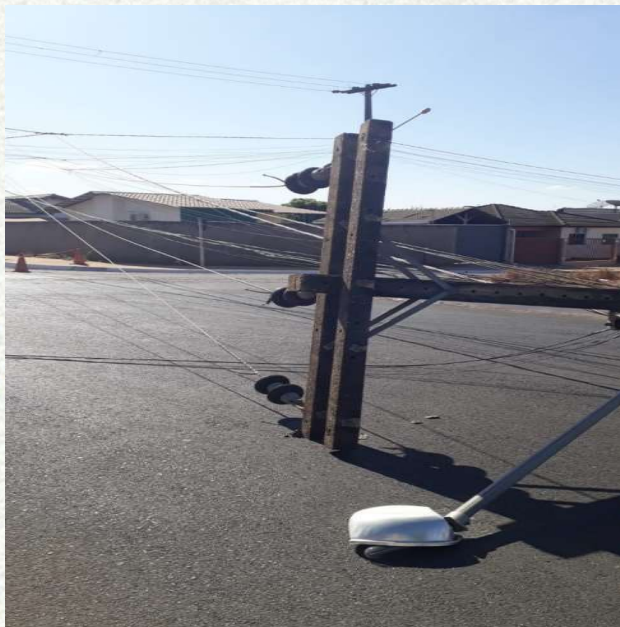
Como exemplo, em 06/07 um caminhão veio a se chocar com um poste, culminando assim na quebra de mais 03 subsequentes:

*Figura 3 - Poste caído devido abalroamento por veículo em área urbana*

Nestes casos, as equipes da Energisa trabalham de forma mais rápida e segura possível para que o trecho seja imediatamente isolado até o reparo final, eliminando assim os riscos à terceiros.

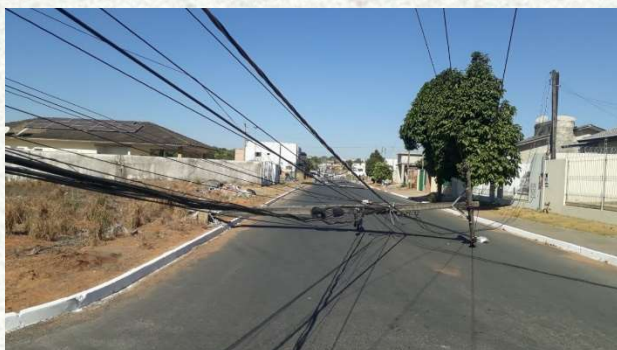
*Figura 4 - Poste caído devido abalroamento por veículo.*

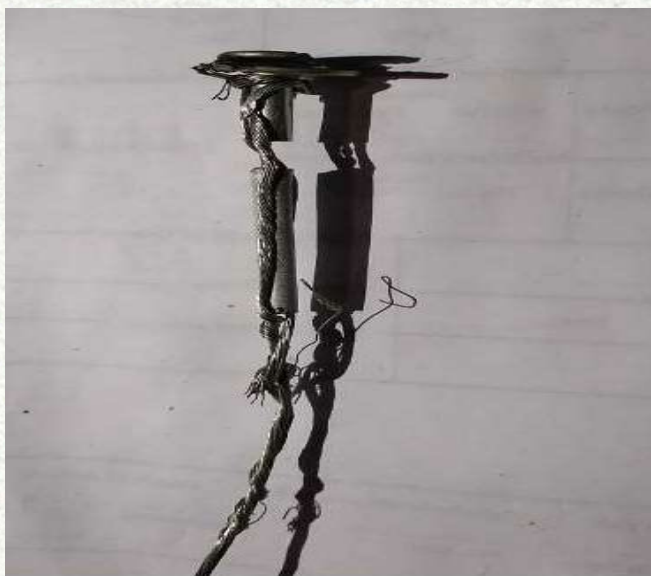
Também é comum encontrarmos equipamentos de proteções alterados por terceiros na zona rural, como substituição de elos fusíveis por capacidade não compatível com o ponto, ou ainda até arames.

Isso onera o tempo de reestabelecimento de energia, pois torna-se difícil a localização do defeito, visto que a premissa da operação é inspecionar a rede onde há equipamentos de proteções atuadas.

*Figura 5 - Arame e cordoalha no lugar de elos fusíveis compatíveis.*

Estamos trabalhando na comunicação e interação no dia a dia com os clientes para esta conscientização, pois além de aumentar o tempo de atendimento, oferece uma situação de risco por haver intervenções de terceiros no sistema elétrico (que só deve ser feito por pessoas habilitadas e autorizadas pela concessionária de energia).

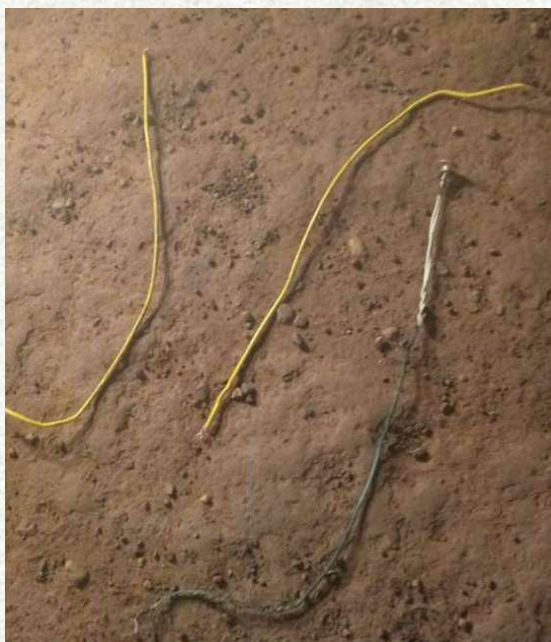
*Figura 6 - Cabos inapropriados no lugar de elos fusíveis compatíveis*

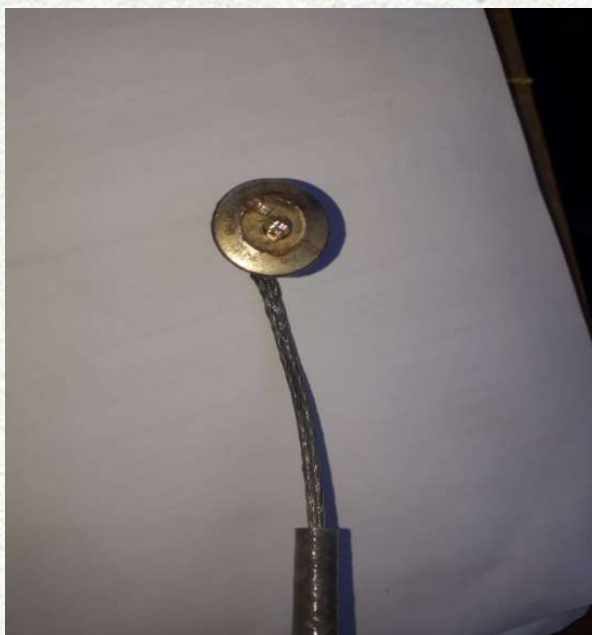
*Figura 7 - Elo de 40k inserido por terceiros e inadequado para o local*
