OFÍCIO DEFESA CIVIL Nº 132/2022/COMPDEC

## RELATÓRIO DE OCORRÊNCIA Nº 095/2022

**OCORRÊNCIA: QUEIMADA EM DEPÓSITO DE DEFENSIVOS E SEMENTES. (LUFT)**

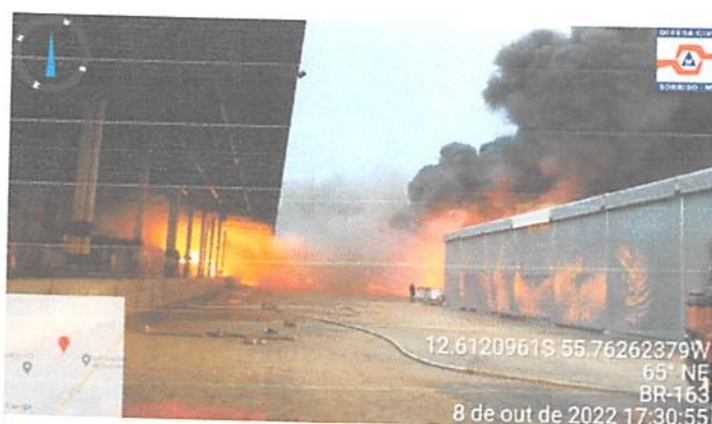
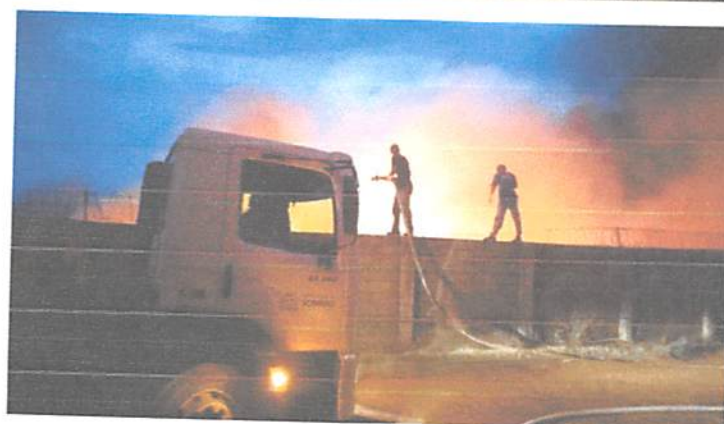
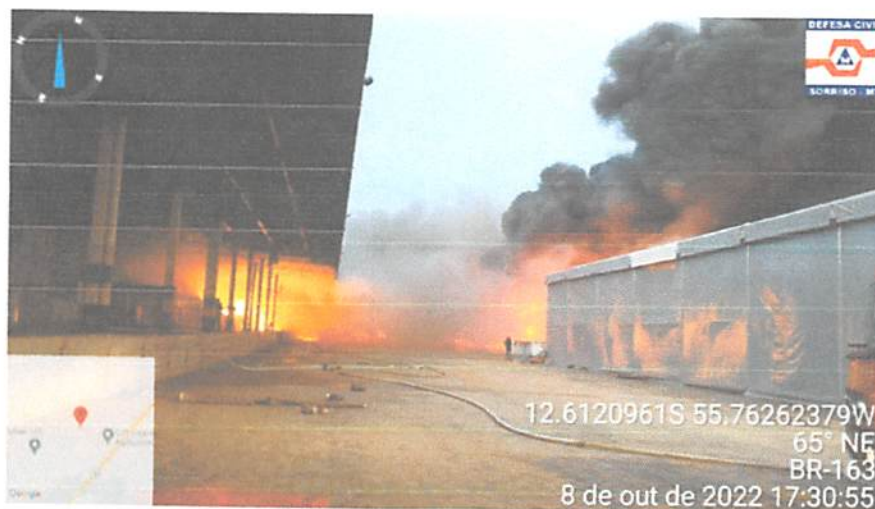
**FOTOS 1 a 5 - Observa-se a grande proporção do incêndio, cuja o mesmo se espalhou rapidamente pela empresa, atingindo setores que possuíam sementes e produtos não nocivos à vida humana, porém, havia uma grande preocupação do seu contato com o fogo, possível perigo para a população do entorno e bairros circunvizinhos.**

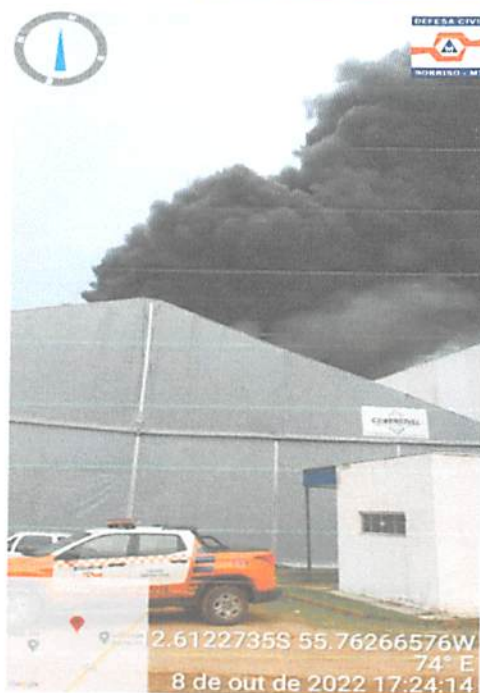
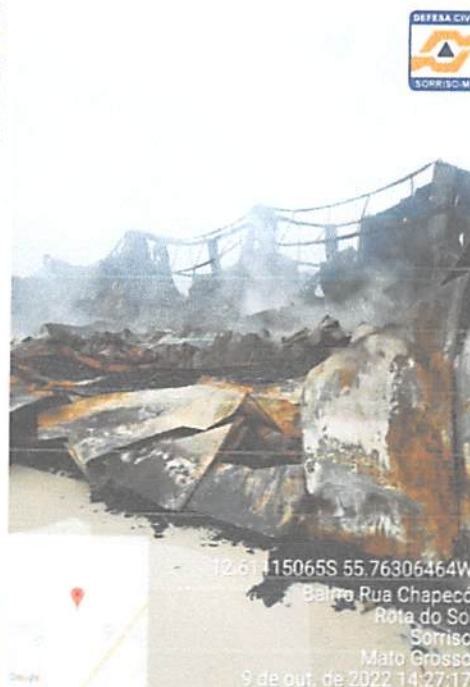
**FOTOS 7 a 9 - Observa-se** o local queimado no dia seguinte, e o trabalho das equipes de perícia e fiscais da COMPDEC, NIF, SEMA e POLITEC, além do CORPO DE BOMBEIROS, observa-se também os inúmeros produtos e embalagens que foram atingidos pelo fogo.

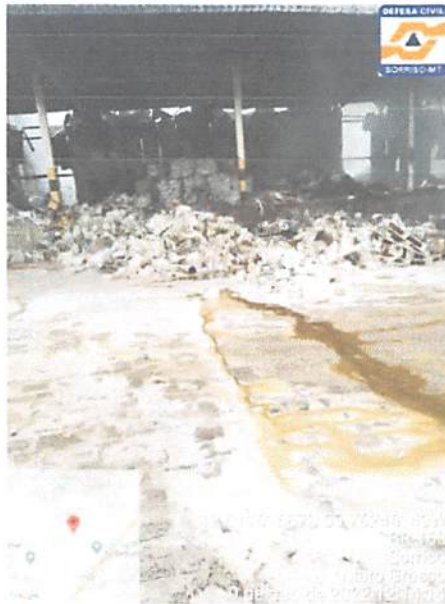
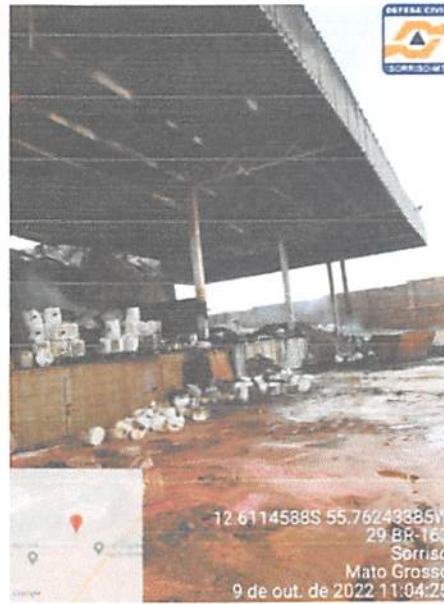
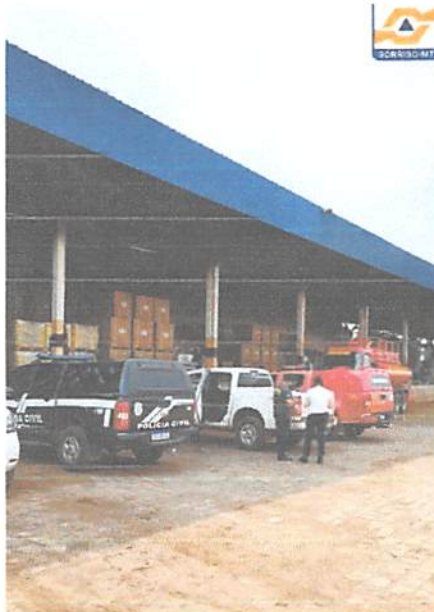
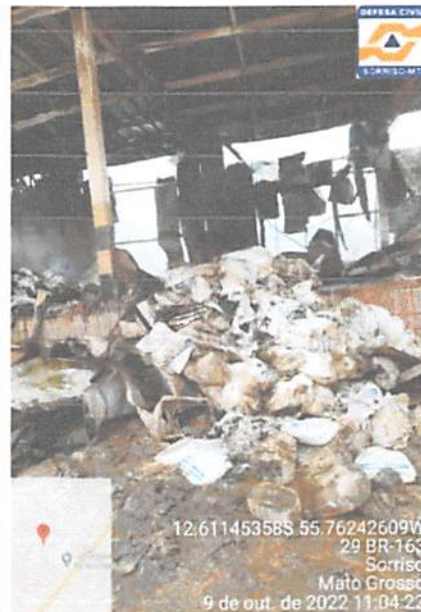
**FOTOS 10 a 13 - Observa-se alguns dos produtos que queimaram e se espalharam pelo solo, sendo produtos com classes de risco 6 (Tóxicos ou infectantes), 8 ( substâncias corrosivas) e 9 (perigos diversos)**
