**Carta N3552 /2021/DESC - CRPP - ENERGISA MT**

**Cuiabá, 18 de agosto de 2021**

**Assunto: Interrupção de Energia**

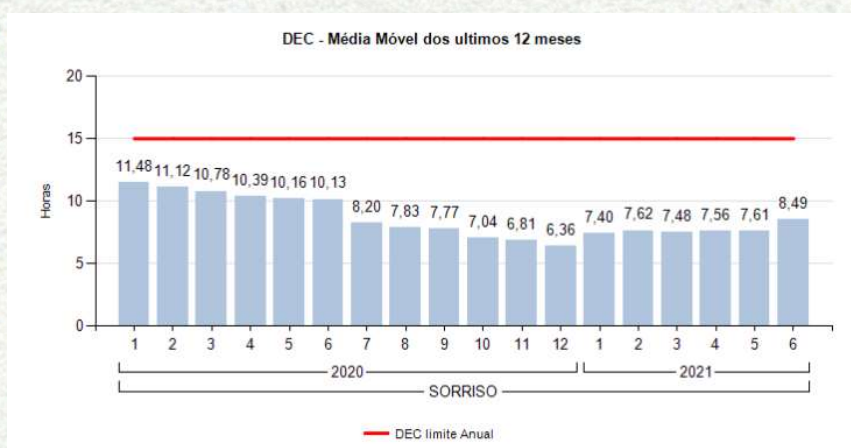
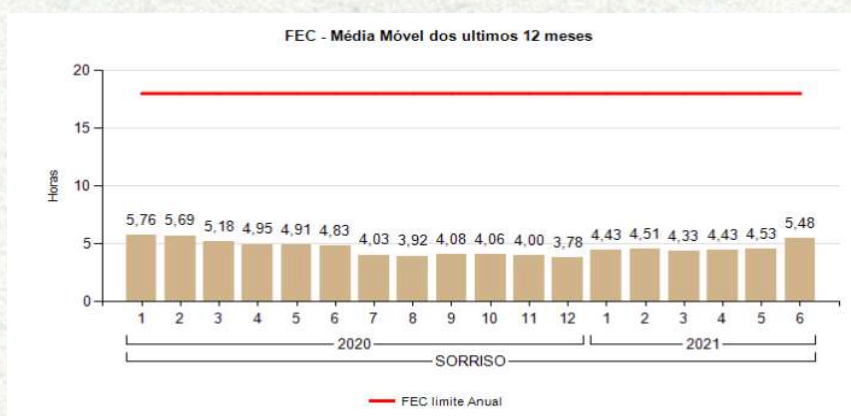
Indicadores do conjunto Sorriso:

Município de Sorriso está inserido em dois conjuntos elétricos: Sorriso (majoritariamente urbano) e Sorriso-Terciário ELN (majoritariamente rural)
